DOKUMENTATION

der Restaurierungsarbeiten an der Tennstorsturz-
Inschrift des Hauses Affolter von 1856, Im Holz 4,
BVN 4, FR 3317 Mülchi

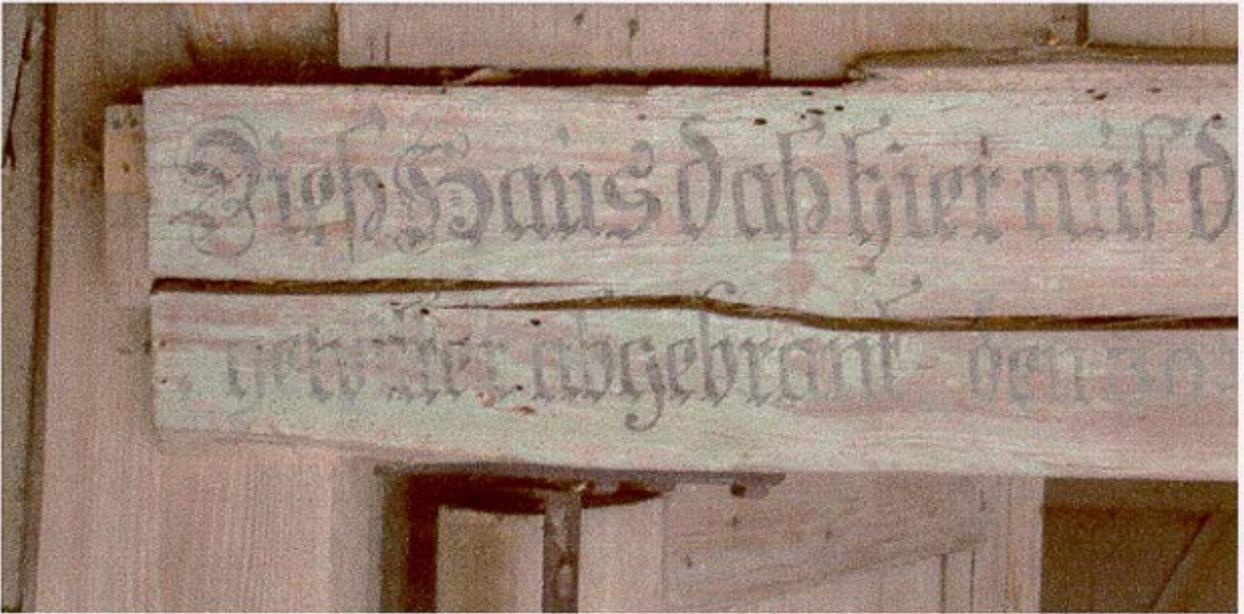
Der Zustand des Balkens ist gut. An der Oberkante und auf der nach oben gerichteten Fläche sind grössere Holzbockfrass-Schäden und Ausflügelöcher vorhanden. Links der Mitte ist die Unterkante auf einer Länge von ca. 25 cm beschädigt.

Die Schrift ist mehrheitlich noch lesbar. Der Erhaltungszustand des Hintergrunds ist gegen die Mitte hin und gegen unten schlechter. Die kompakteste Farbschicht ist im linken Teil des Balkens vorhanden. Die grössten Fehlstellen im Text befinden sich rechts der Mitte in der unteren Zeile.

oben: Vorzustand, Anfang des Schriftbandes
unten: Nach der Restaurierung

In mehreren Durchgängen wird das Holz mit Acrylfestiger getränkt. Die defekte Unterkante wird mit Holz repariert. Die meisten Bockausflügelöcher an der Ansichtseite des Sturzes, Teile der Oberkante sowie die Oberfläche des Balkens werden mit einer Spachtelmasse aus Holzstaub und Acrylharz aufmodelliert resp. ausgefüllt.

Die Farbschichten der Schrift und des Hintergrunds werden ebenfalls mit Acrylfestiger behandelt, jedoch in grösserer Verdünnung. Die besterhaltenen Partien des grauen Hintergrunds dienen als Muster für den Duktus des Farbauftrags. Die Fehlstellen werden mit Ölfarbe geschlossen, die Spachtelmasse und der Holzflick entsprechend eingetönt. Durch diese Massnahme verbessert sich die Lesbarkeit der Schrift markant, so dass die Retusche der Buchstaben relativ zurückhaltend erfolgen kann, mit leicht vergrauter, schwarzer Ölfarbe.

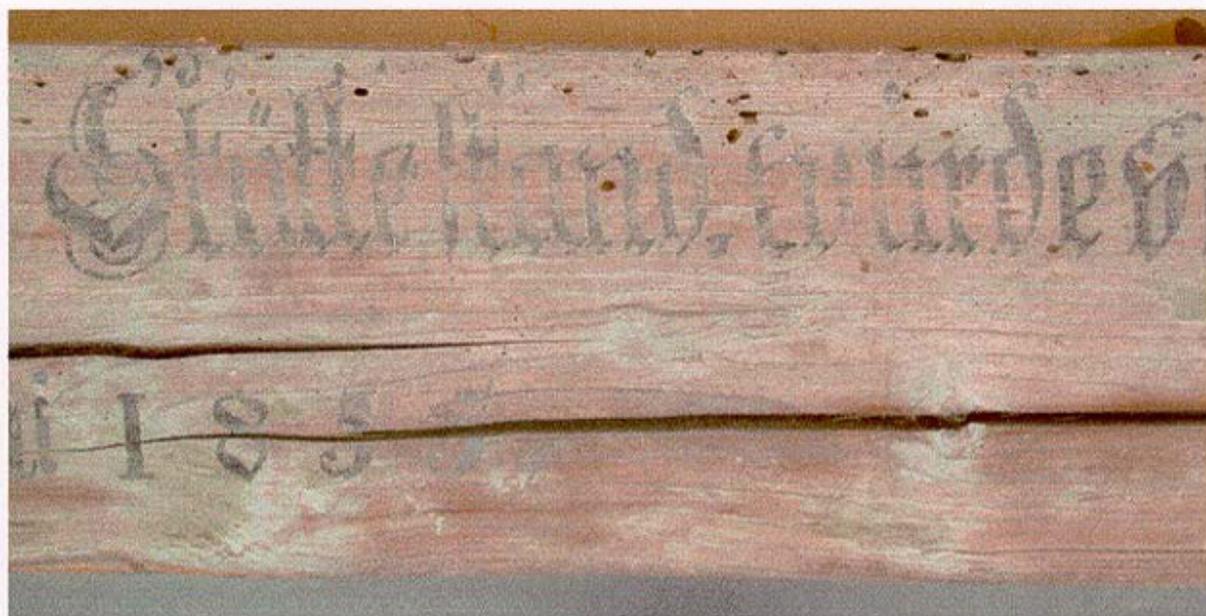
oben: Vorzustand, Schriftbände (Detail)

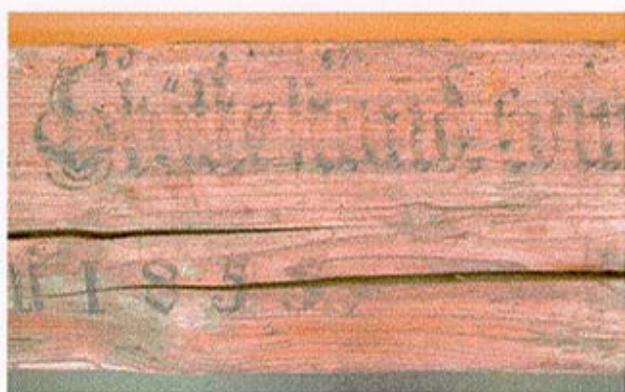
Mitte: Zustand nach der Reinigung und Festigung

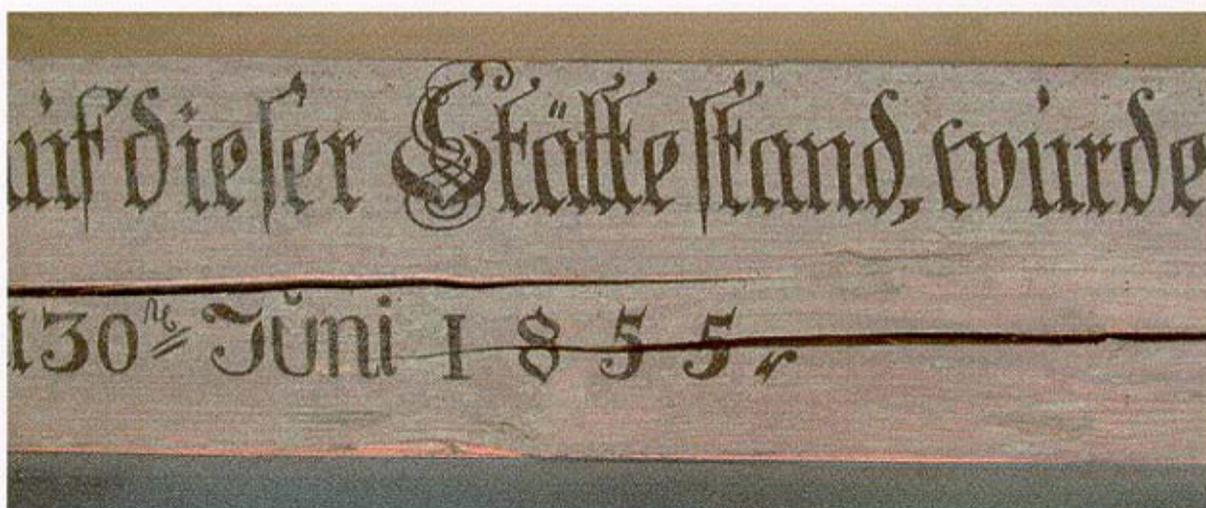
unten: nach der Restaurierung

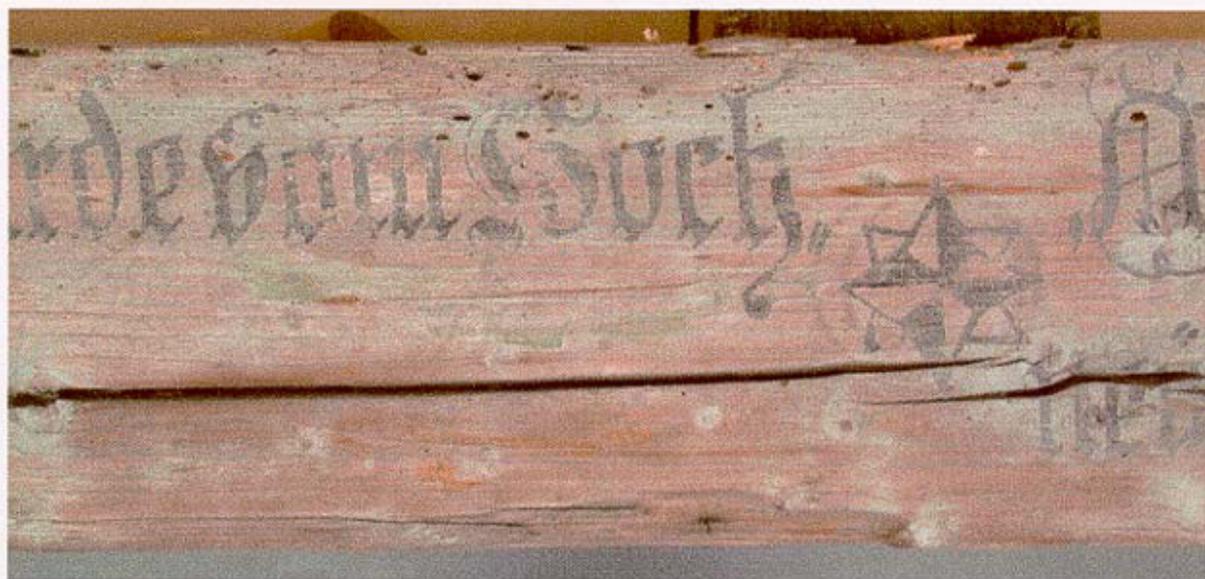
oben: Vorzustand, Schriftbände (Detail)

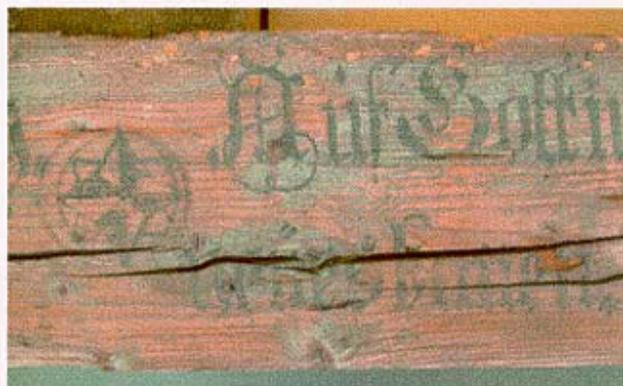
Mitte: Zustand nach der Reinigung, Festigung und Füllung der Bockausfluglöcher

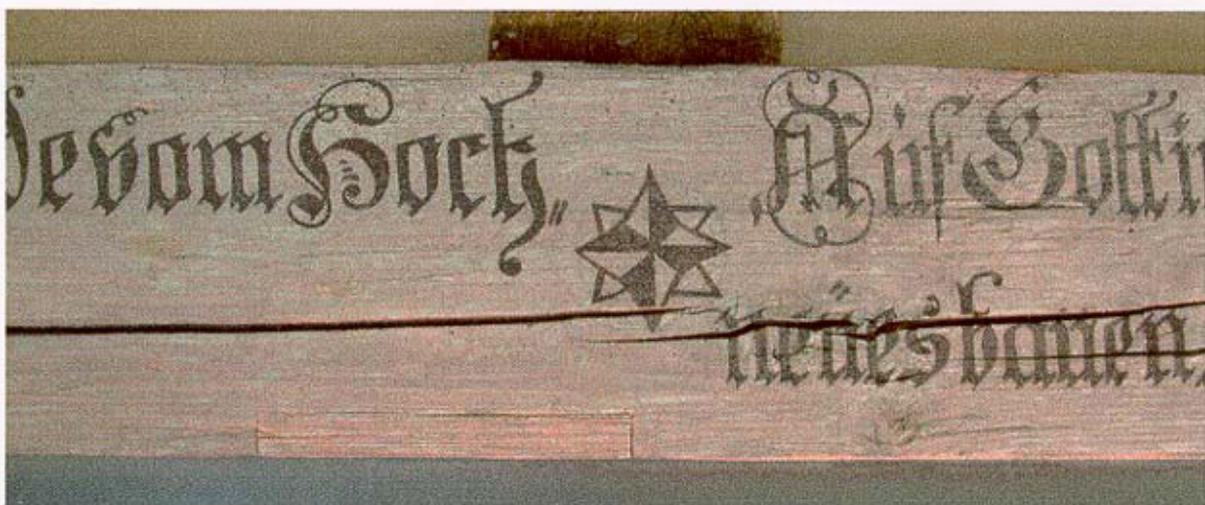
unten: nach der Restaurierung

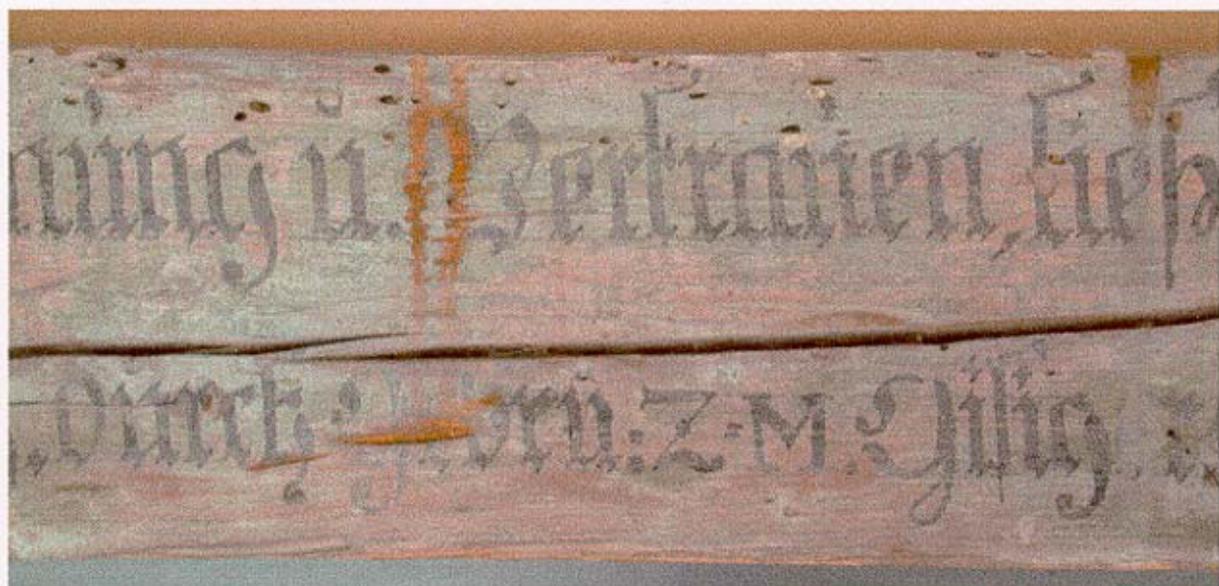
oben: Vorzustand, Schriftbände (Detail)

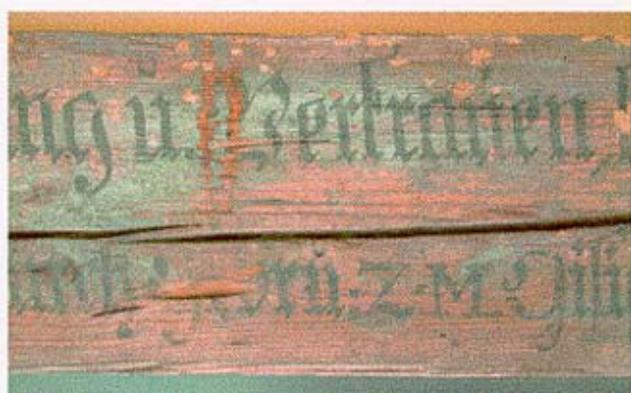
Mitte: Zustand nach der Reinigung, Festigung und Füllung der Bockausfluglöcher

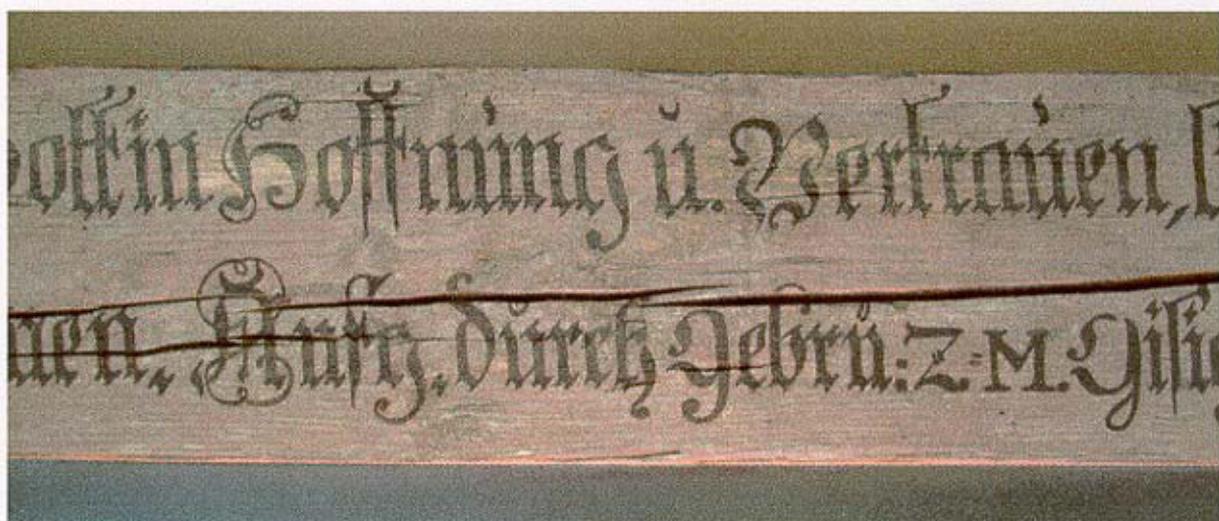
unten: nach der Restaurierung

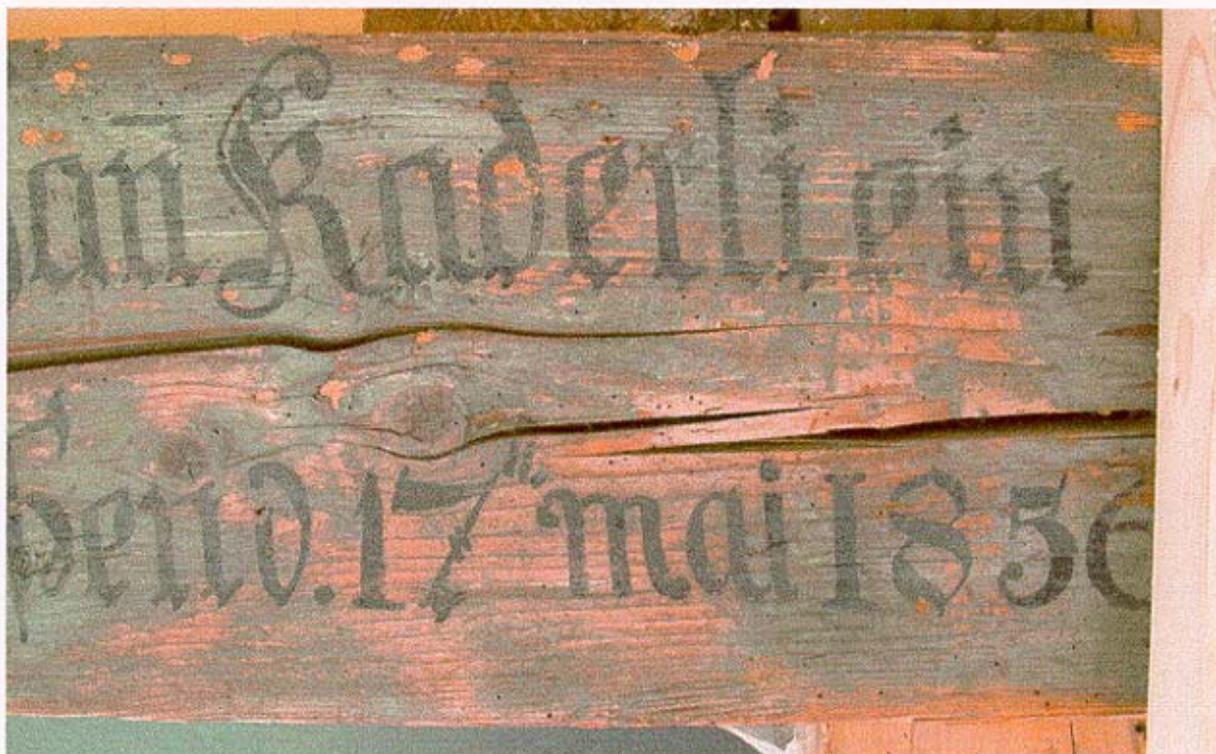
oben: Zustand nach der Reinigung, Festigung und Füllung der Bockausfluglöcher
unten: Nach der Restaurierung
